Energideklaration sammanställning

Brf Arborraren
Göteborg

2008-12-18

Utförd av:
Torkel Rosenberg
Certifierad Energiexpert
HSB Göteborg

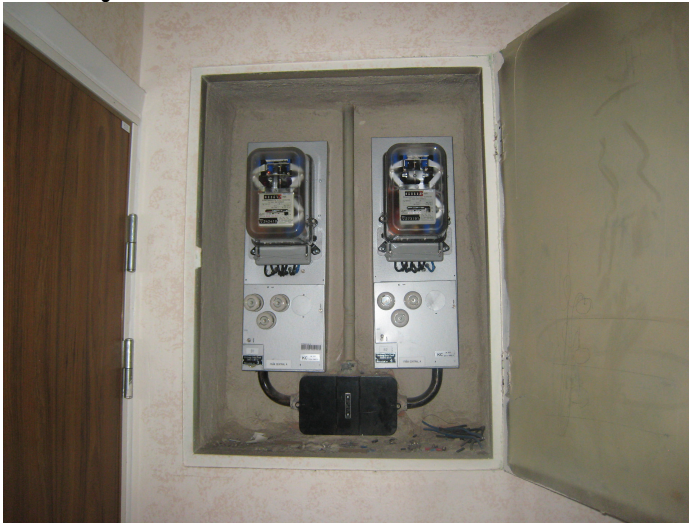
Elmätare för lägenheter.

Elmätare och säkringar för lägenheter sitter i trapphusen.

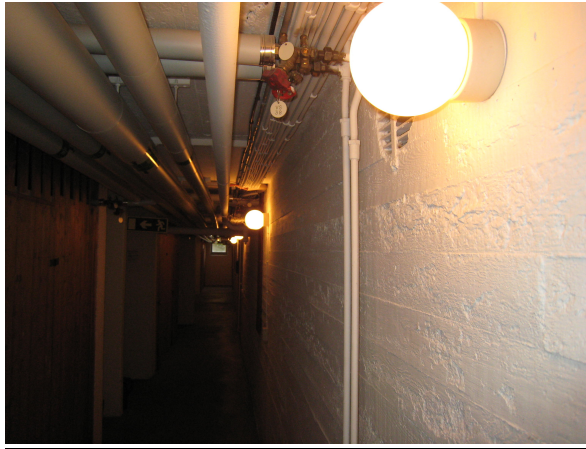
- Trapphus – belysningen av trapphus styrs automatisk.
- Utebelysning – Styrts av skymningsrelä.
- Vindar, källargångar, cykelrum, mm - belysningen styrs med automatiska strömbrytare som släcks efter viss tid (ca 10 min).
- Befintliga lampor är vanliga glödlampor på 60 W som bör bytas till lågenergilampor på 11 W som motsvarar ca 60W.

Källarebelysning

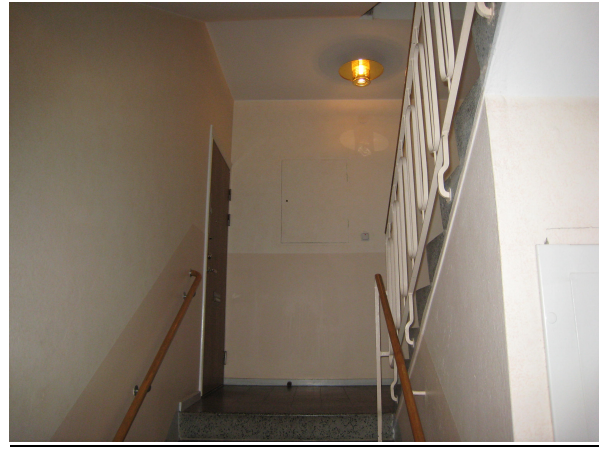
Trapphusbelysning

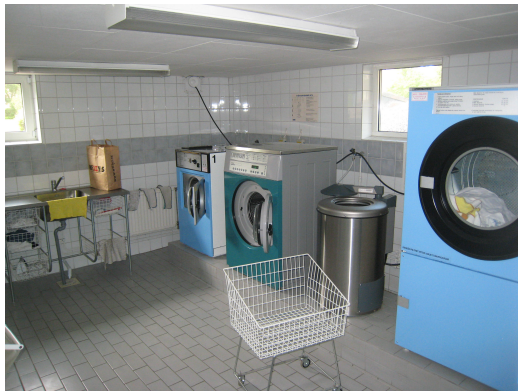
Tvättmaskinerna och torktumlare är av fabrikat Electrolux Wascator och är så gott som nya (maskinparken är från 2004 och framåt).

Det finns inget energiincitament att spara på att byta ut tvättutrustningen, eftersom maskinparken är så pass ny.

Tvättmaskiner och torktumlare.

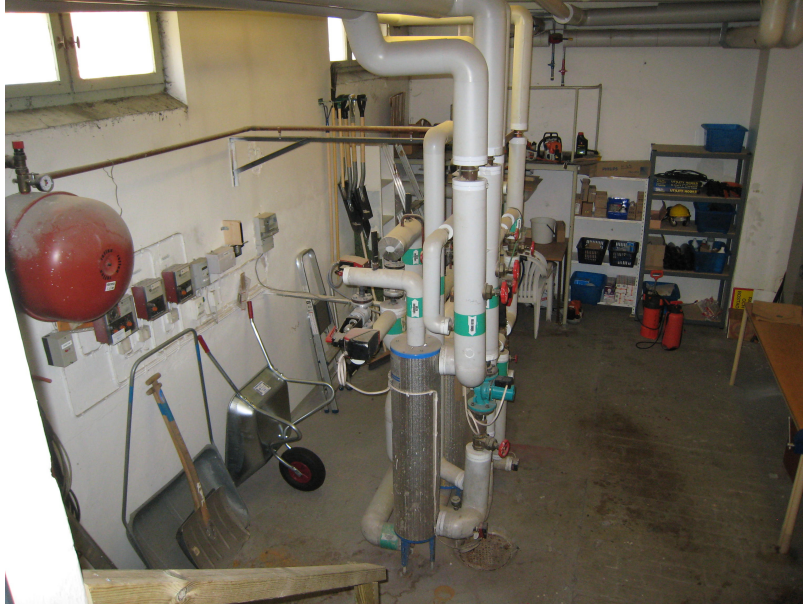
Undercentralen Ernst Torulfsgatan 17, det finns 6 undercentraler och de är uppbyggda på samma sätt.

Styr och reglerenheten är en TA som är idag ganska ålderdomlig bör bytas ut till ny datoriserad reglercentral.

För att ta vara på den eftermiddagssol som tillför Arborraren mycket värme framförallt vår och höst kan vi rekommendera ett byte av reglering till ett innegivarsystem.

Vi föreslår 18-24 st innegivare (minst 3 st i varje byggnad) som sen räknar fram ett medelvärde mellan lägenheterna som styr framledningen.

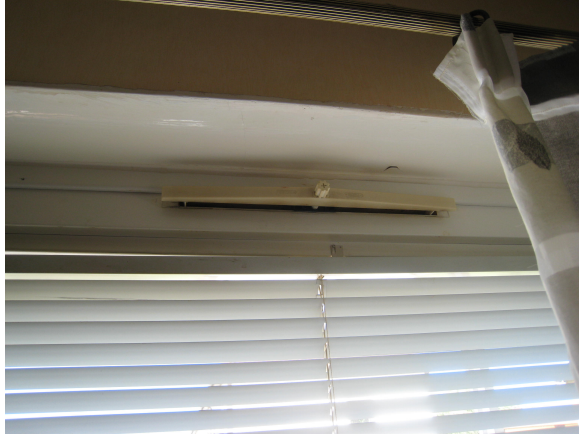
Tilluft via spaltventil monterad i fönster i ”gamla delen”,

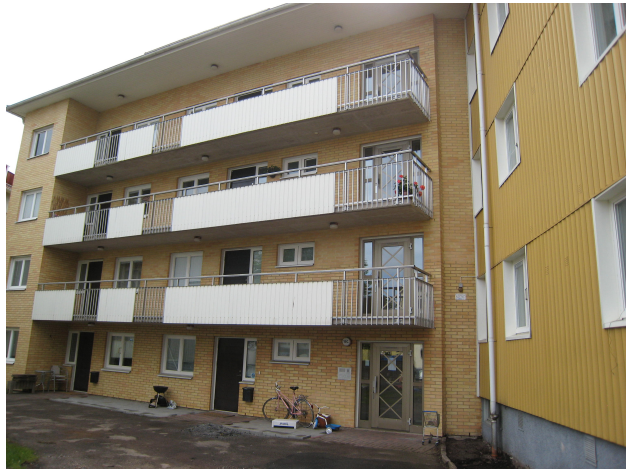
Väggarna betstår av betong och ytterst med tegel. Ett troligt U-värde på ca 0,40 W/m² och gr C.

Ytterväggarna tilläggsisolerades, med ca 100 mm 1991 har ett troligt U-värde på runt 0,40 till 0,50 W/m² och gr C.

Fasad i tegel nya delen, Fasadbeklädnad i plåt gamla delen.

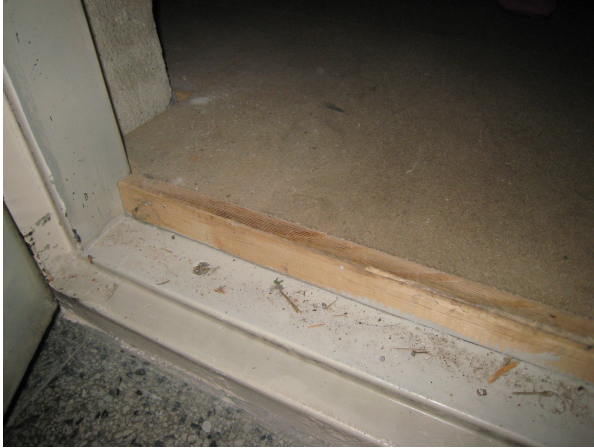
Ytterdörrarna ser bra och täta ut.
