Porten till Bostadsföreningen Lillgården upa i Malmö, Andréegatan 8.

**Status:** Version efter Årsmötet 17 februari 2013.

# 1 Sammanfattning.

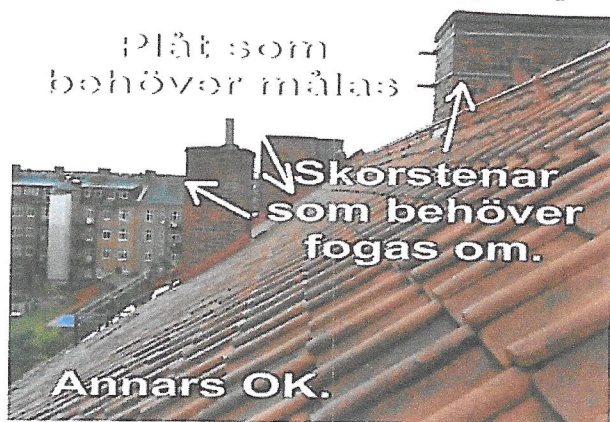
Klart är att det finns en brandmur att måla och skorstenar att foga om. Ni kan ha lite is i magen och invänta tillfällen då Ni upplever problem. Tänk på taksäkerheten.

EVU uppger 61.000 kronor i sin översikt för underhållplan och att utföras 2015.

Taksäkerheten måste beaktas när vi gör underhåll av taket. Vissa delar kan utföras när vi har ställningar/lift för att åtgärda hängrännor. För äldre fastigheter finns en skyldighet att bygga om enligt dagens standard för taksäkerhet först vid omläggning av taket. Inga indikationer finns på bekymmer med taket. Inget belopp behöver reserveras i underhållsplan 2013-2018.

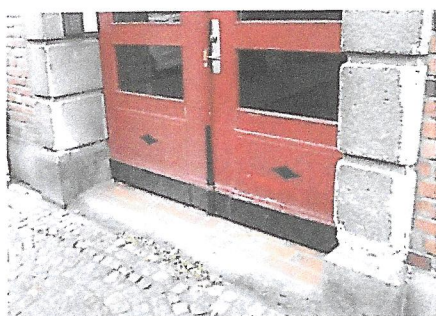
Flera medlemmar har reagerat på den nerrasade "stenen" runt porten.

Era tegelfasader är i godtagbart skick. Kolla takfoten när eller om Ni monterat ett extra stuprör. Det är inte uteslutet att man fogat om fasaden någon gång för länge sedan. Fasadstegen (gårdsidan) bör Ni plocka ner.

Portomfattningen skulle behöva renoveras. Tvätta, laga och behandla med t.ex. kalksandfärg. Använd aldrig starkare putsbruk än underlaget. Inte för tjocka lager puts åt gången, max 6 mm. För- och eftervattna lagningarna. Putslaga inte när det är för soligt och varmt och inte när det är för kallt. Lagom är bäst. En riktig murare vet vad han ska göra.

EVU anger åtgärderna mot gatan till sammanlagt 17.000 kronor och att de bör utföras 2014—15. Stuprör, fasadarbeten och att ta ner brandstegen anges till 22.000 och utföras 2013.

Styrelsen anser att porten mot gatan är det som bör prioriteras under perioden fram till 2018.

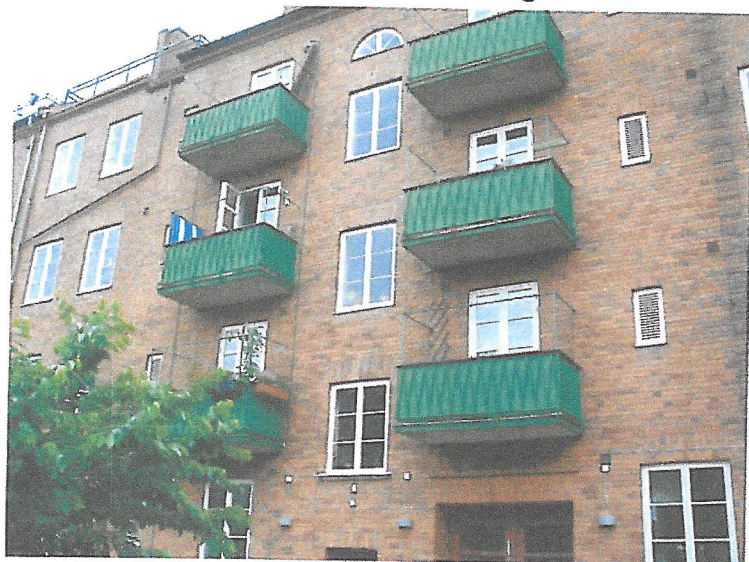
Under sensommaren 2012 undersökte Anders Svensson byggkonstruktion, Lund, i vilket skick balkongerna är. I undersökningen ingick en s k karbonatiseringsmätning på en av våra balkonger. Förenklat uttryckt innebär denna undersökning att undersöka om betongen, som bör vara basisk för att inte skada stålbalkar, har genom luftpåverkan blivit surare. Utfört prov angav att det skett till endast till ett djup om 3 millimeter.

Balkongerna uppvisar sådana skador att reparation bör utföras inom två år.

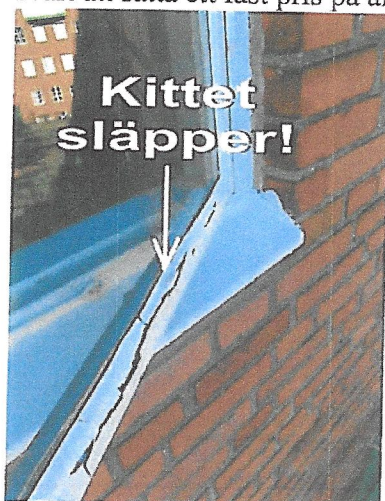
Ni har gamla träfönster där kittet och färgen släpper. Inte på alla fönster men på somliga = svårt att sätta ett fast pris på alla fönster.

Hur mycket underarbete Ni ska lägga ner nästa gång är en bra fråga. Skrapningen och slipningen är det som kostar och även mängden kitt.

EVU anger som budgetpris för ommålning av lägenheternas fönster 165.000 kronor. Övriga fönster och dörrar i fasaderna uppges kunna kosta 43.000 kronor. EVU har räknat med år 2015 för dessa åtgärder.

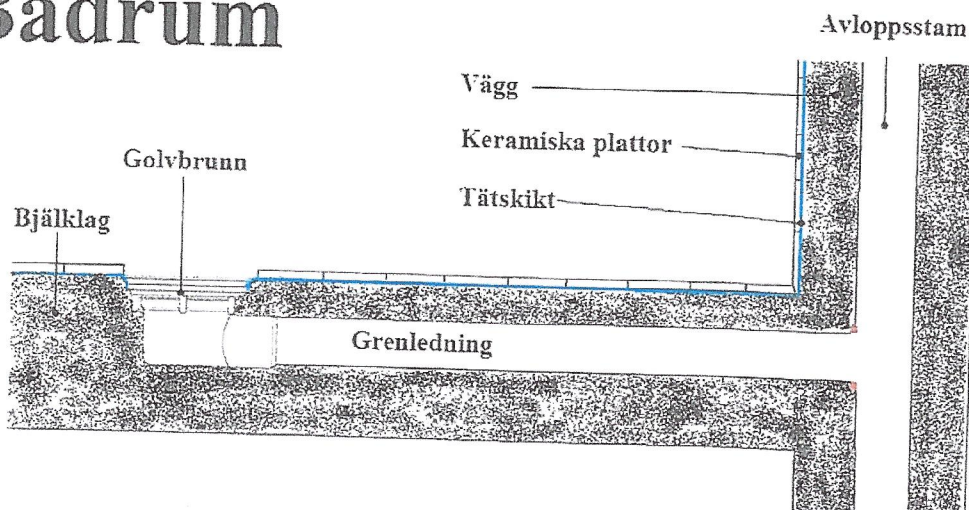
## Badrum

Under 2012 har nu inträffat en vattenläcka från lägenhet 1303 (avloppsröret från handfatet i badrummet hade rostat sönder). De delar som föreningen ansvarar för har hittills uppgått till över 60.000 kronor.

I januari 2013 inträffade en ny vattenläcka från lägenhet 1301 där felet troligtvis berodde på avloppsstopp i avloppsröret strax under duschkaret. Ärendet är avslutat.

Föreningen ska inte underhålla lägenheterna och det är själva poängen även i en bostadsförening utan personligt ansvar. Men var slutar/börjar föreningens ansvar?

Svaret på EVU:s fråga är att medlemmens ansvar upphör i och med tätskiktet. Det som ligger därefter (utåt från badrummet sett) är föreningens ansvar. Se bilagan med stadgans paragraf 28 och redogörelsen under det.

Med tanke på det obehag och förhöjda kostnader som oförutsedda vattenläckage leder till så menar styrelsen att föreningen nu måste ta beslut om att åtgärda avloppsrören. Det finns i princip två vägar att gå:

- 1) Totalbyte av stickrören.
- 2) Relining av stickrören.

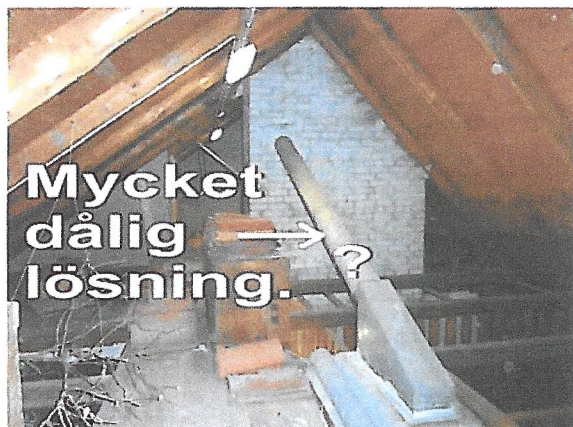
På plats ser vi att man slagit ihop 2 stycken skorstenar med en i mitten. Ur ventilations och brandspridningspunkt så är det en olycklig lösning. Luften kan vända och åka ner till grannarna.
