EKONOMISK PLAN

BOSTADSRÄTTSFÖRENINGEN BULTEN 23

TEKNISK UTREDNING

avseende del av fastigheten Stockholm Bulten 19

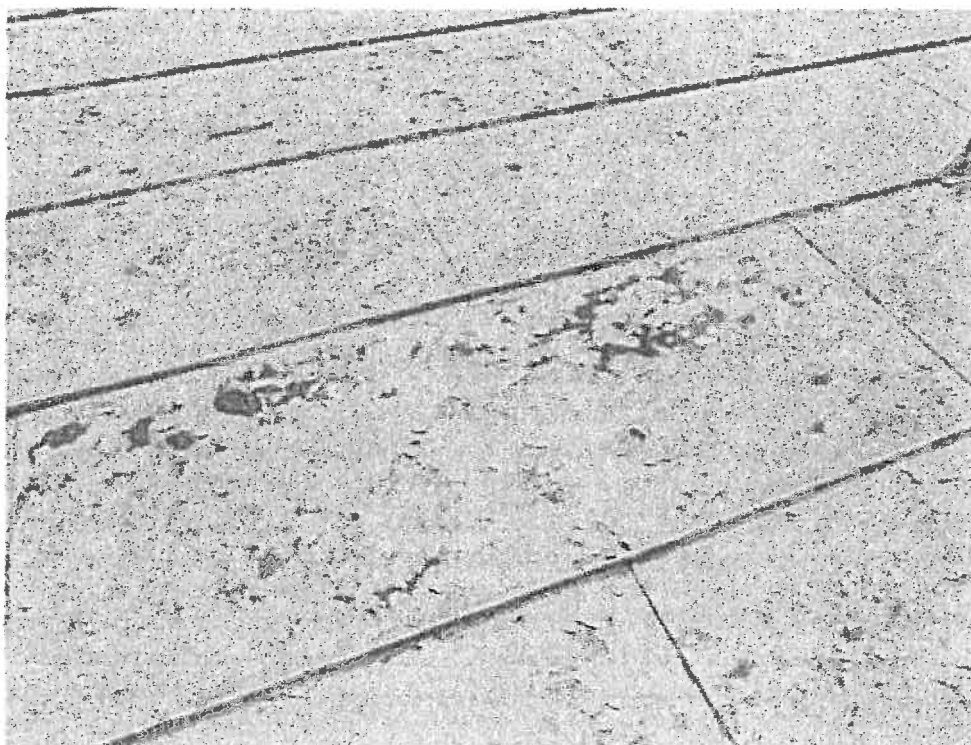
4. Bygghet: Yttertaken
Brist, fel/skada: Yttertaken är målade plåt, färgen flagnar på taken och på en del ställen finns begynnande rost. Takens konstruktion med en indragen gesimsränna ställer höga krav på att taket är i gott skick. I två lägenheter noterades tecken på takläckage, områdena bedömdes vara torra i dag. Högst upp i trapphuset på nummer 21 noterades troligt pågående läckage.
Bedömd åtgärd: Taken kan målas och därmed förlänger man livslängden med några år. Taken är snart 50 år och har då uppnått teknisk livslängd.
Jag bedömer dock att taken bör läggas om i sin helhet eftersom konstruktionen ställer så höga krav på täthet. I samband med takomläggningen byts brunnarna och dagvattenledningarna spolade och filmas. Om så behövs måste dessa relinias.
De områden som har tecken på läckage bör kontrolleras och om det behövs åtgärdas.
Mängd: Ca 2 000 kvm
Aktualitet: Inom 5 år
Bedömd kostnad: Ca 2 500 000 kr

Rostigt yttertak

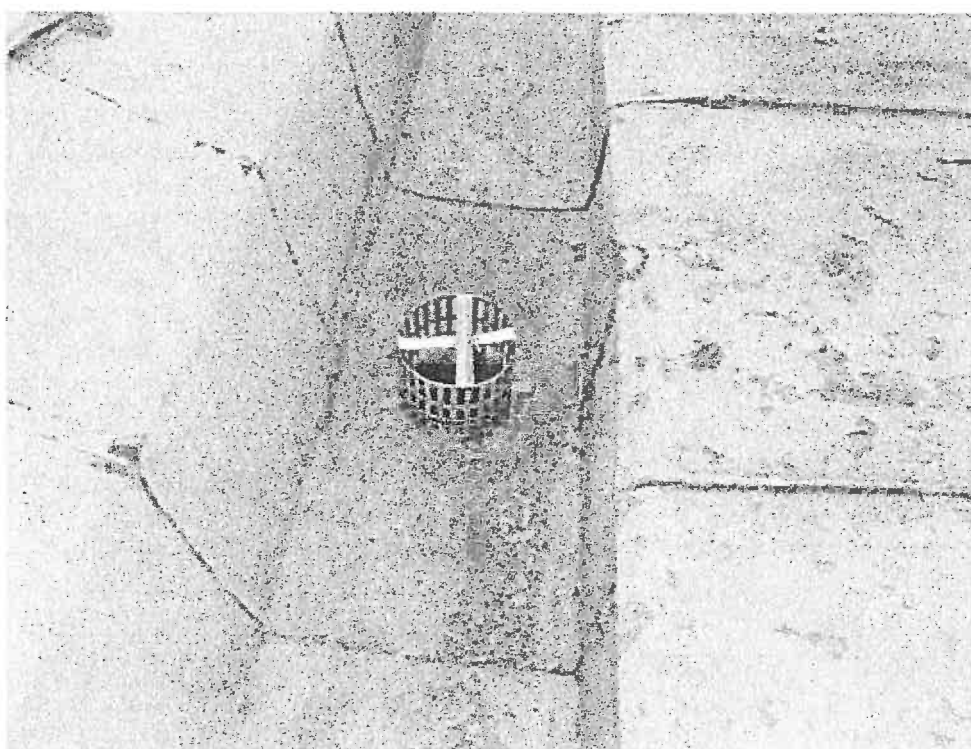
Gesimsrännor ställer höga krav på täthet

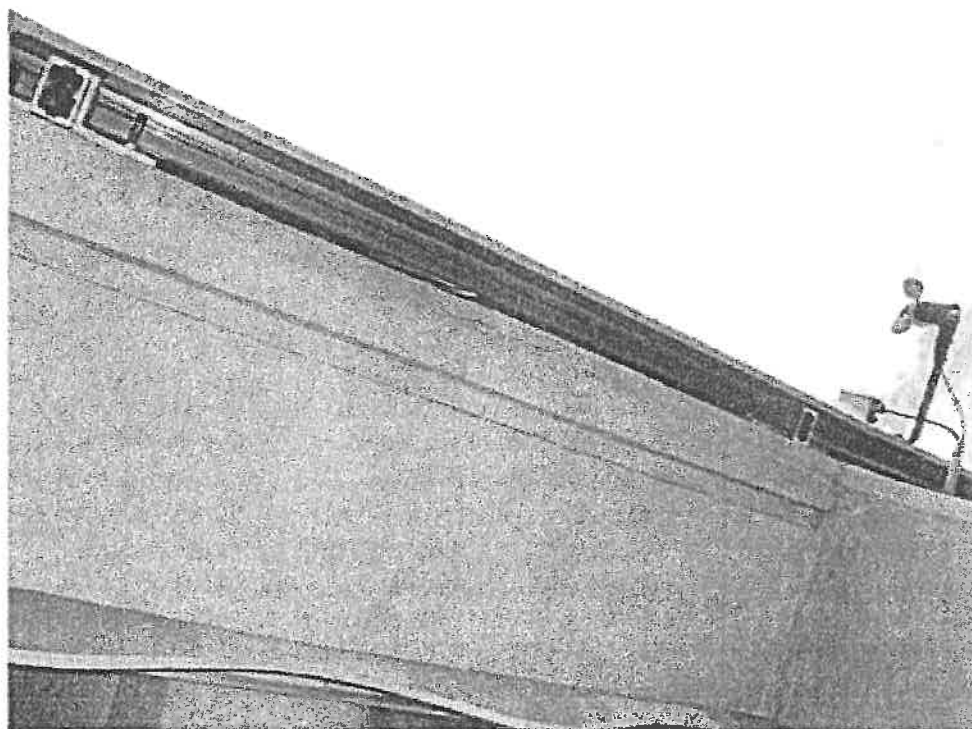
-
5. Byggdal: Balkongerna och räcken
Brist, fel/skada: Balkongernas framkant var sprucken på några balkonger. Skadorna kommer att förvärras då fukt kommer in i sprickorna och armeringen rostar. I en lägenhet mot Borgargatan var balkongräcket dåligt fäst.
Bedömd åtgärd: En kontroll av alla balkonger samt räcken bör göras. De räcken som ej är infästa i överkan bör kompletteras med ett fäste på vardera sida. Arbetena bör göras snarast. Inom 5 år rekommenderas att de balkongnosar som har spricker bilas rena, behandlas för korrosionsskydd och pågjutet med ny nos.
Mängd: 103 balkonger kontrolleras.
Ca 20% av balkongerna bedöms ha sprickbildning
Aktualitet: Snarast
Inom 5 år
Bedömd kostnad: Ca 50 000 kr
Ca 200 000 kr

Sprucken framkant på balkong

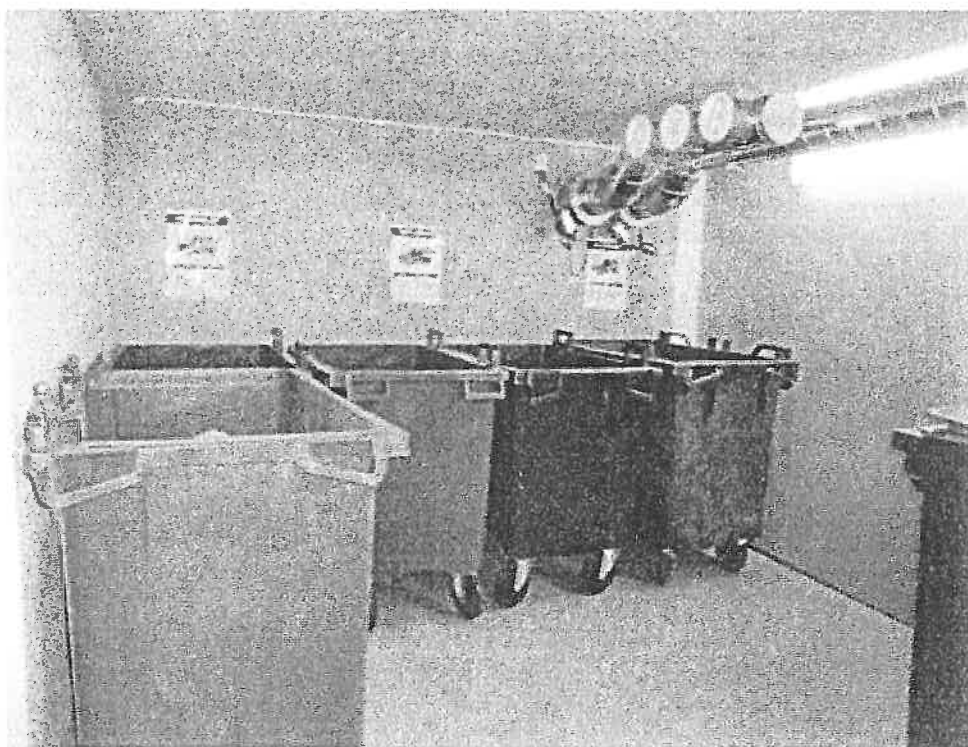
Nytt soptum

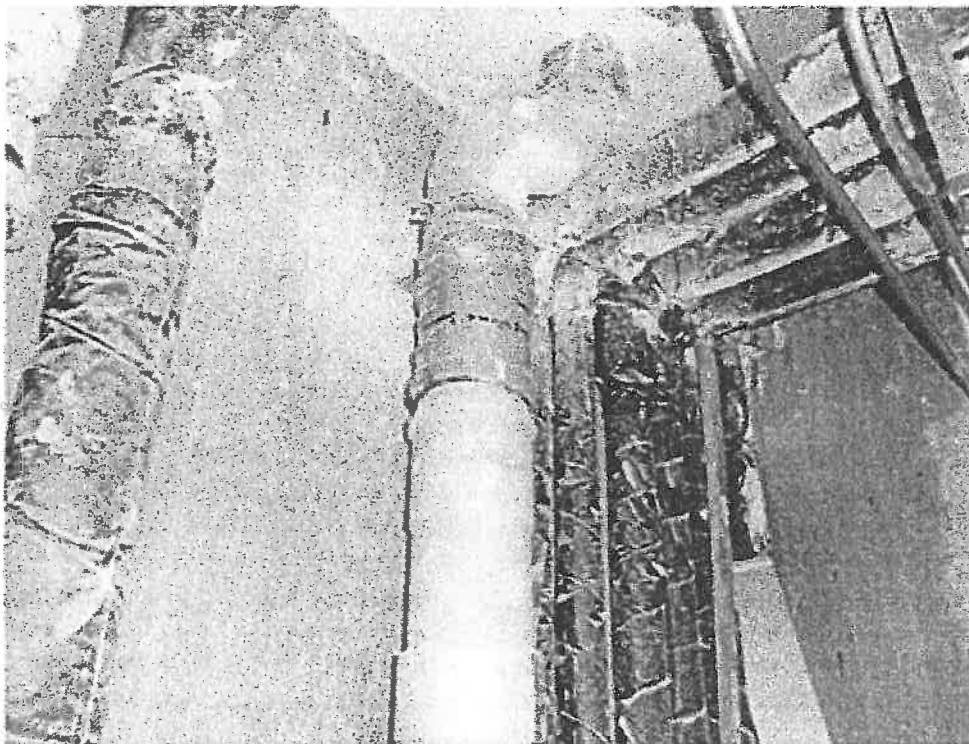
Relinat dagvattenrör (enligt uppgift vid besiktningen)

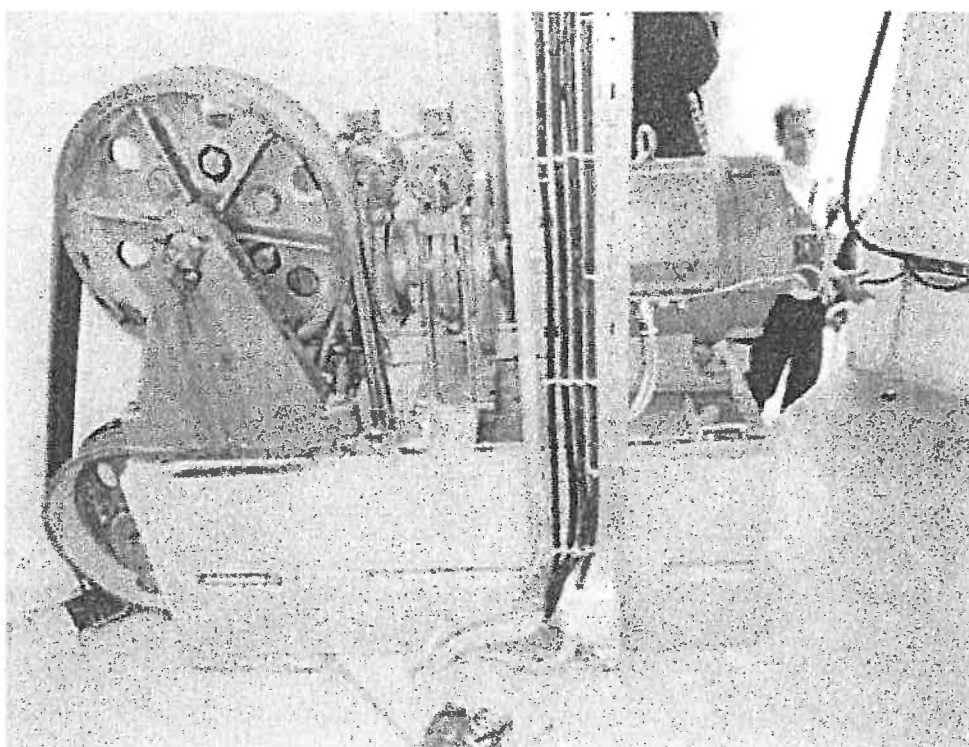
1. Bygghet: Hissarna
 Brist, fel/skada: I den avstyckade bostadsdelen finns totalt 6 stycken hissarna. Hissarna är till stor del från byggnadsåret men har moderniserats med nya knappsatser, styrning och några har nytt apparatskåp. Moderniseringarna har olika utförande och de flesta bedöms vara utförda 1995. Korginredning är slitna i hissarna. På sikt kommer hissarna att behöva renoveras i sin helhet beroende på att det blir svårt att få tag på reservdelar till de gamla maskinerna och styrningen.
 Bedömd åtgärd: Korginredningarna behöver renoveras med nya ytskikt. I samband med att inredningarna renoveras måste troligen korgarna kompletteras med en innerdörr samt en våningsvisare. Enligt St Eriks hiss som sköter hissarna behöver inte en komplett anpassning göras till H10an. Min bedömning är att tre av hissarna kommer att behöva renoveras i sin helhet inom 10 år. De andra tre hissarna kan underhållas med hjälp av delar från de som renoverats.

En av hissmaskinerna

Mängd: Sex korginredningar och innerdörrar
 Tre hissars styrning, maskin, lås, knappar och H10
 Aktualitet: Inom 3 år -
 Inom 10 år
 Bedömd kostnad: Ca 600 000 kr
 Ca 1 400 000 kr

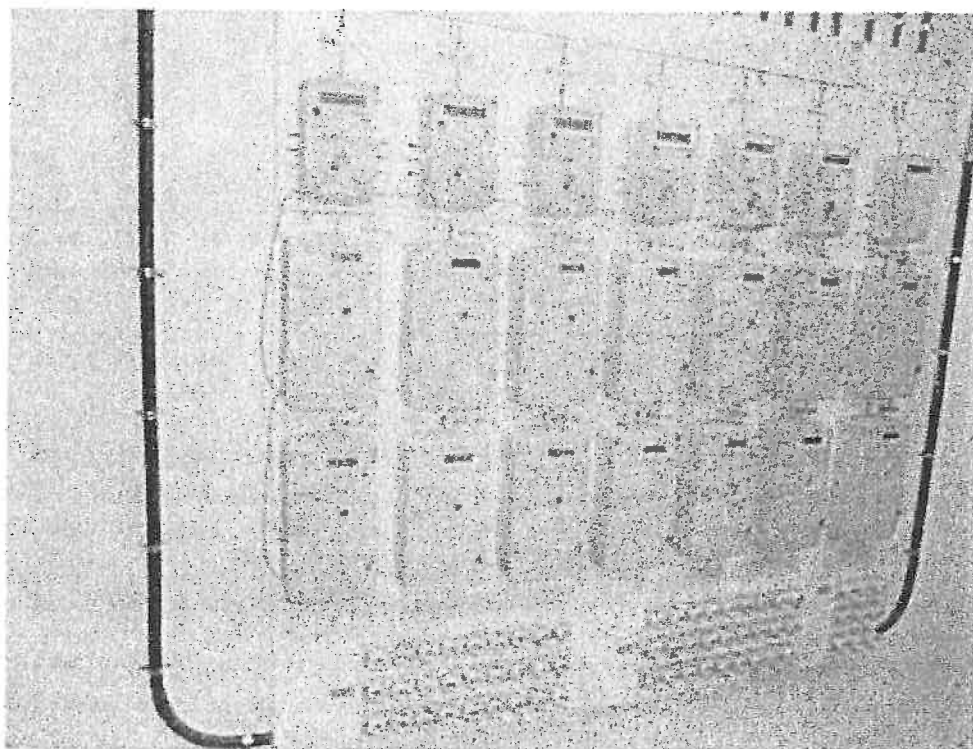
Separerade elektriska installationer
