Brf Oliven
Luthagsesplanaden 11
752 25 Uppsala

Vi har nu upprättat energideklaration för följande fastighet
Fastighetsbeteckning: Luthagen 67:8
Kommun: Uppsala

Kontrollrapport

över utförd energideklaration enligt EU-direktiv 2002/91/EG

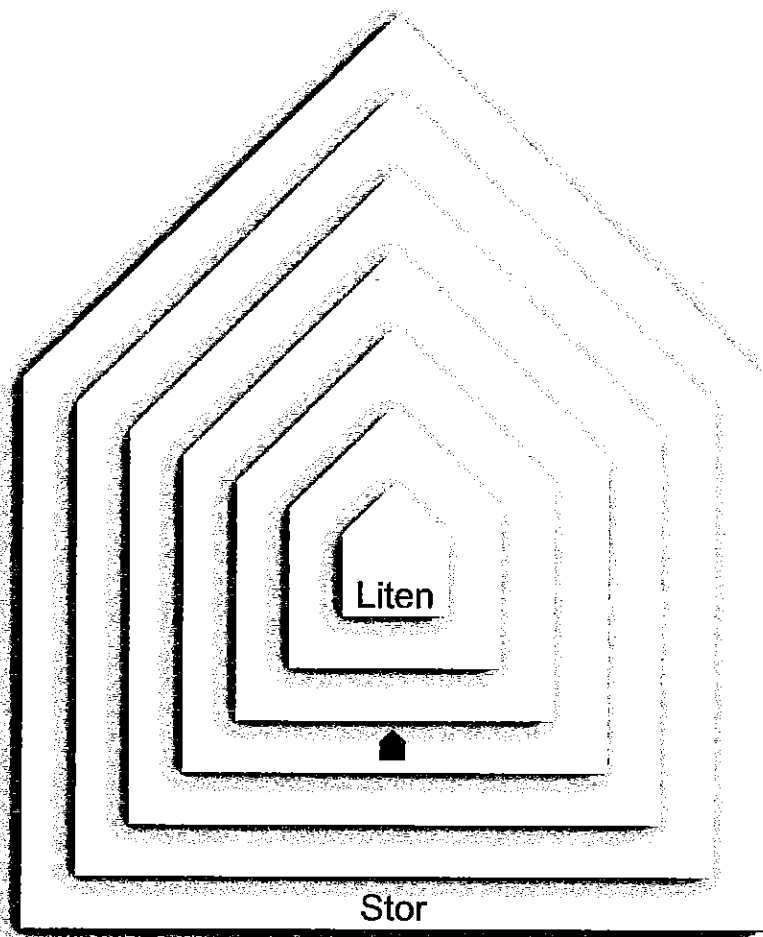
Energideklaration för Syslomansgatan 27, Uppsala.

- Detta hus använder 156 kWh/m² och år, varav el 5 kWh/m².
Liknande hus 135–165 kWh/m² och år, nya hus 110 kWh/m².
Radonmätning är ej utförd. Ventilationskontrollen är godkänd.
Detaljinformation finns hos byggnadsägaren.
Se även: www.boverket.se/energideklaration
Energideklaration utförd 2009-10-09 av:
Lars Blekastad, Energikontroll i Sverige AB

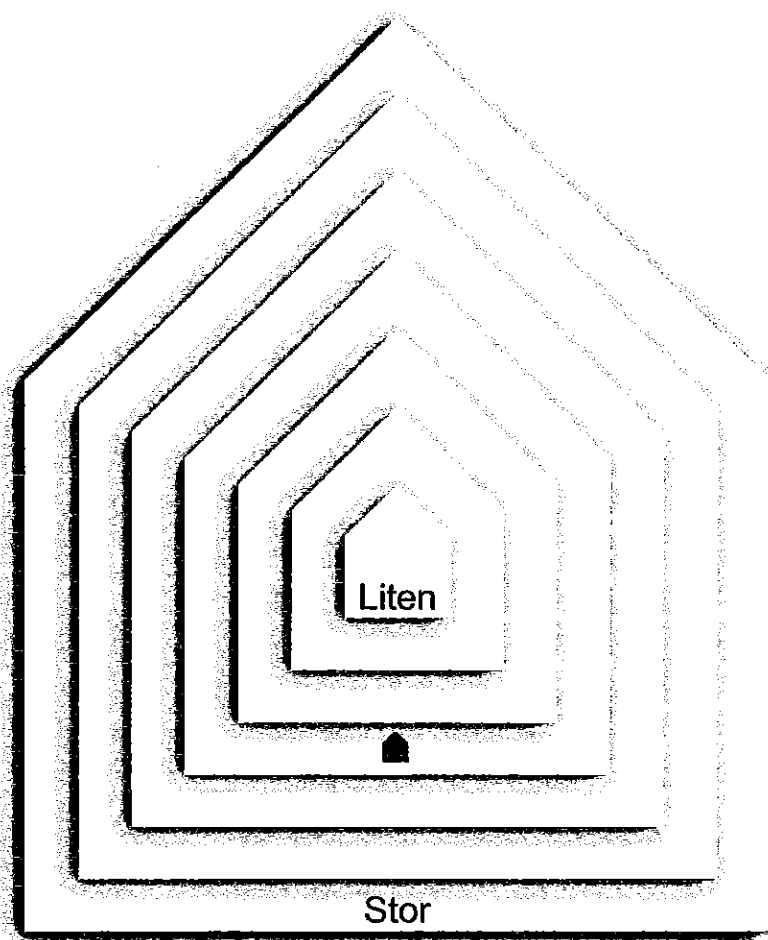
Energideklaration för Luthagsesplanaden 11, Uppsala.

- Detta hus använder 156 kWh/m² och år, varav el 6 kWh/m².
Liknande hus 116–142 kWh/m² och år, nya hus 110 kWh/m².
Radonmätning är ej utförd. Ventilationskontrollen är godkänd.
Detaljinformation finns hos byggnadsägaren.
Se även: www.boverket.se/energideklaration
Energideklaration utförd 2009-10-09 av:
Lars Blekastad, Energikontroll i Sverige AB
