Ekonomisk plan för
Bostadsrättsföreningen Paula 27
(769609-0112)
Malmö

Upprättad i november 2010 av
SBR Svensk Bostadsrättsbildning

**UTLÅTANDE ÖVER STATUSBESIKTNING
AV BYGGNADER PÅ FASTIGHETEN
MALMÖ PAULA 12,
KUNSGATAN 34/S:t PAULI KYRKO GATA 6**

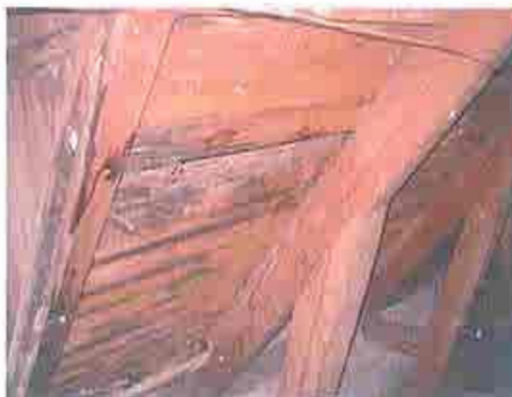
Aktuell skada finns intill takkupa, då vattenbelastningen är stor just här och läck kan förorsakats av skada i plåtskoning runt takkupa kan åtgärd vara att laga lokal skada.

Bedömd kostnad för denna insats 20-30.000 skr.

För att få en korrekt bedömning av takkondition i sin helhet behövs en besiktning av hela takytan. Behöver taket mot gata i helhet läggas om bedöms kostnaden till:

Bedömd kostnad förutsatt takyta 500m², 800.000 skr.

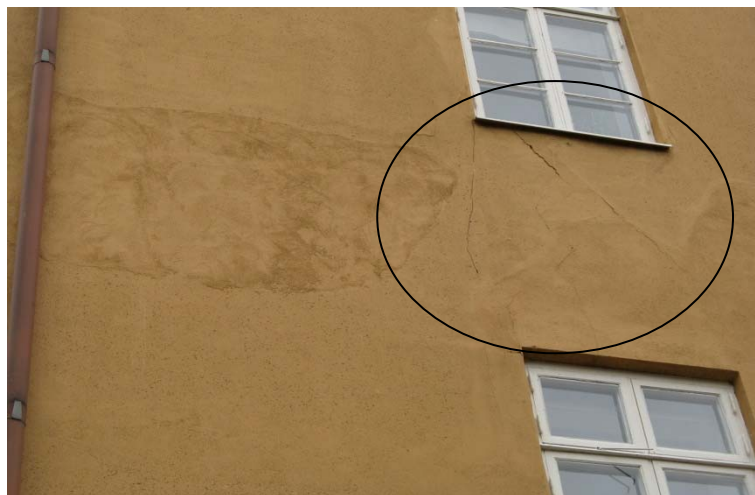
Foto 1

Gatufasader Sprickor förekommer i de putsade fasaderna. Bitvis förekommer sättningar vid sprickorna.

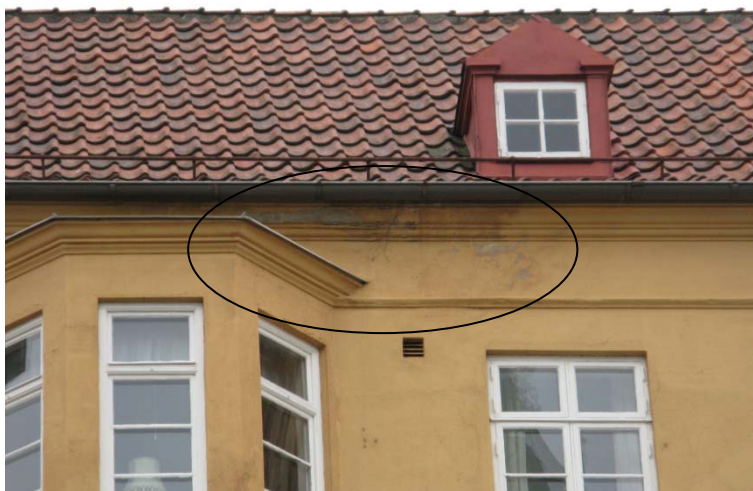
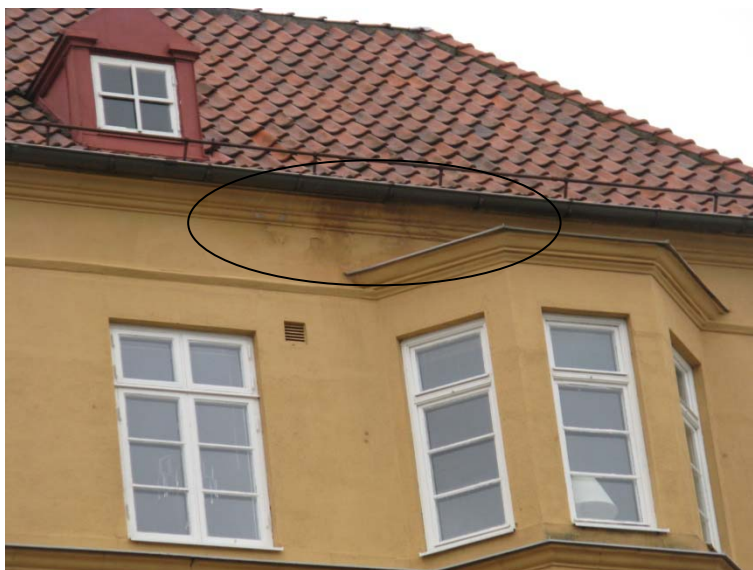
I övre delen av fasaden finns skador som tyder på läckage genom taket. Skadorna dokumenterades och inspekterades från marken. Det är alltså inte klarlagt om skadorna är pågående eller åtgärdade. Se foto 4 och 5 nedan.

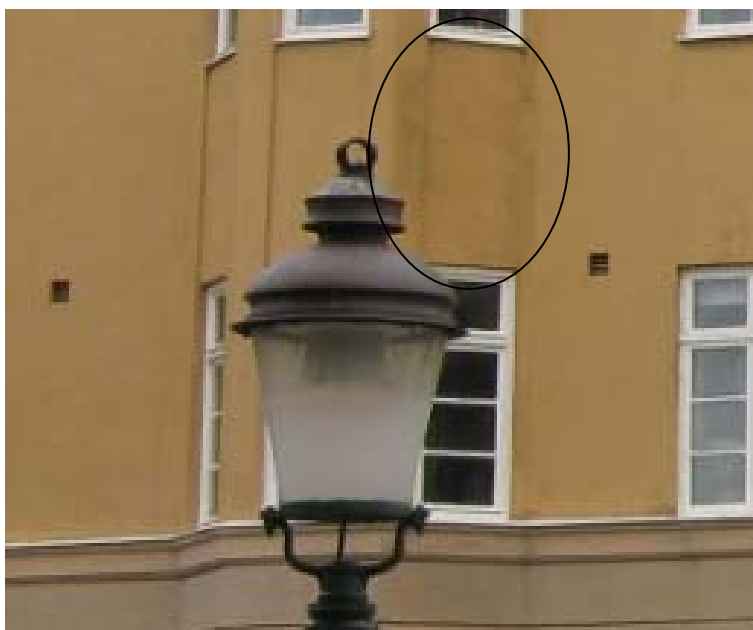
Foto 6

I ett av burspråken i fasaden som vetter mot kyrkan är fasadputsens, speciellt under fönstret på tredje våningen, mörkare. Detta tolkas som tecken på att fönsterbleck är otätt och att vatten kommer in i ytterväggen.

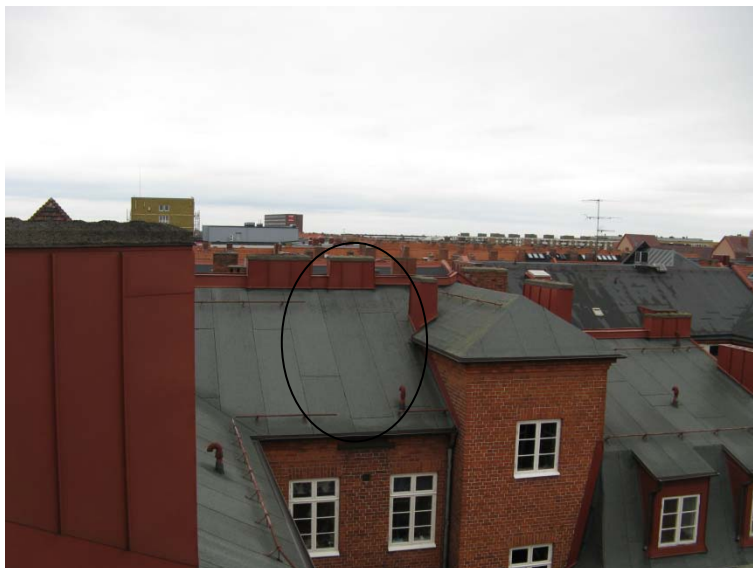
Foto 7

Bitvis saknas takskydd. Se foto 7.

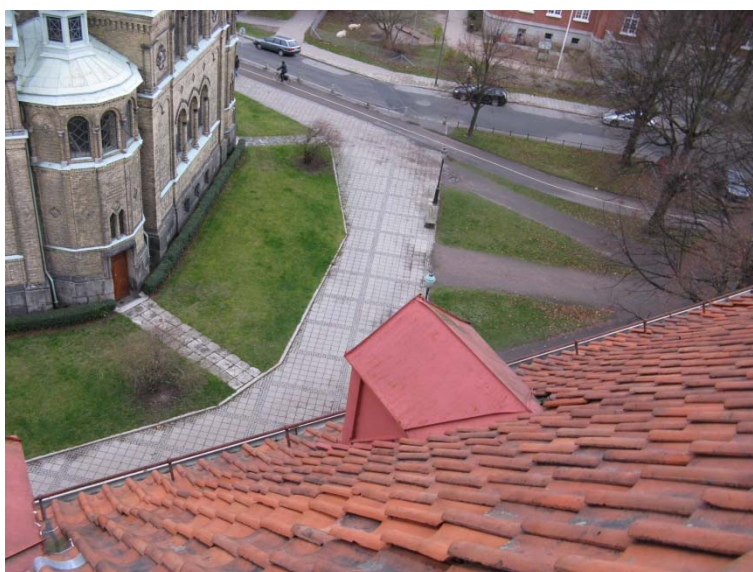
Foto 8

Rostskador förekommer i de plåtklädda takkuporna. All plåt på takfallen åt gatorna är i behov av rostskydd och ommålning.

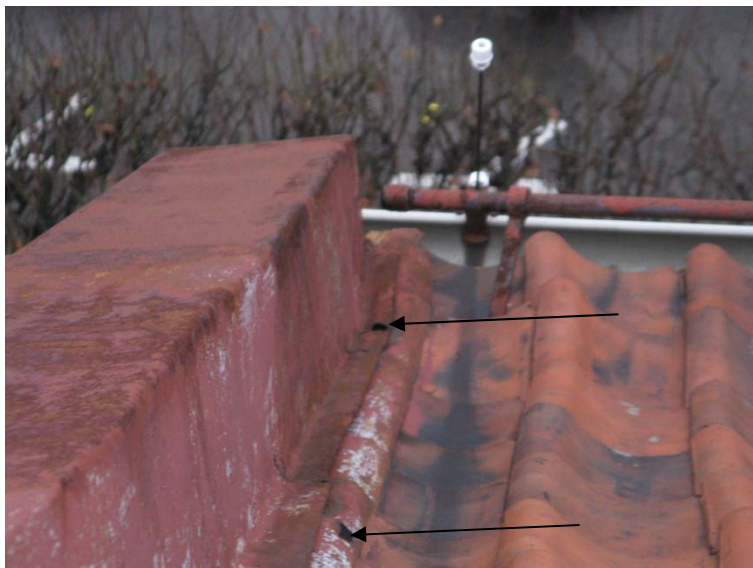
Bitvis finns rostskador som sannolikt innebär att det finns behov av att byta ut plåtar. Se foto 10 och 11 nedan.

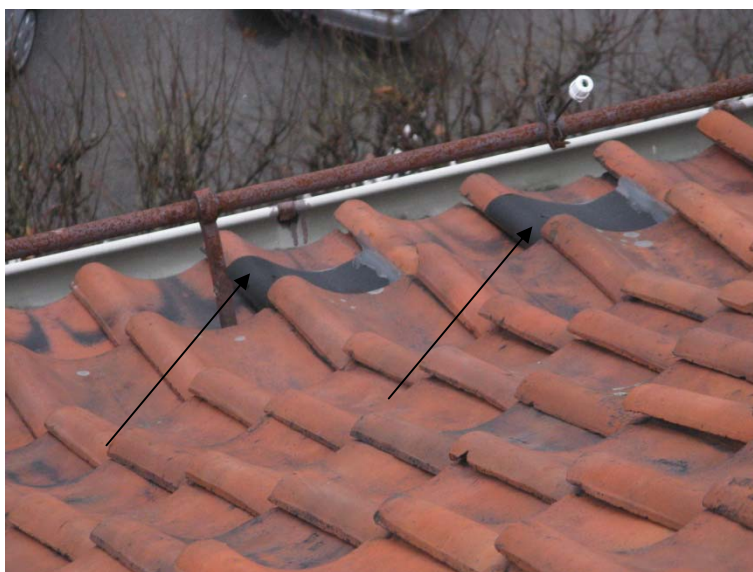
Foto 12

I en del av tegeltaket finns provisoriska lagningar. Se foto 12 nedan.

Sannolikt finns en underlagspapp under takpannorna som är betydligt äldre än vad ytpappen är på takfallen åt gården. Sannolikt är underlagspappens livslängd förbrukad.

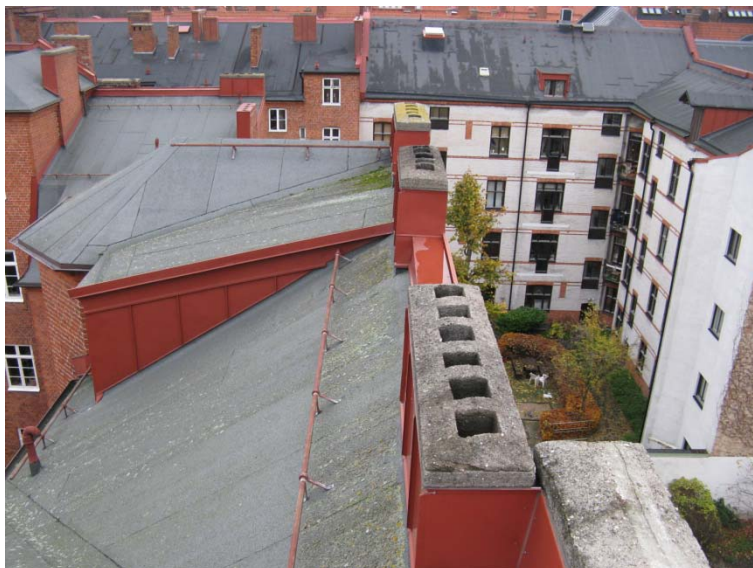
Foto 13

Sprickor förekommer i skorstenskronorna och skorstenarna saknar skydd mot att fåglar bygger bon i kanalerna. Se foto 13 nedan.

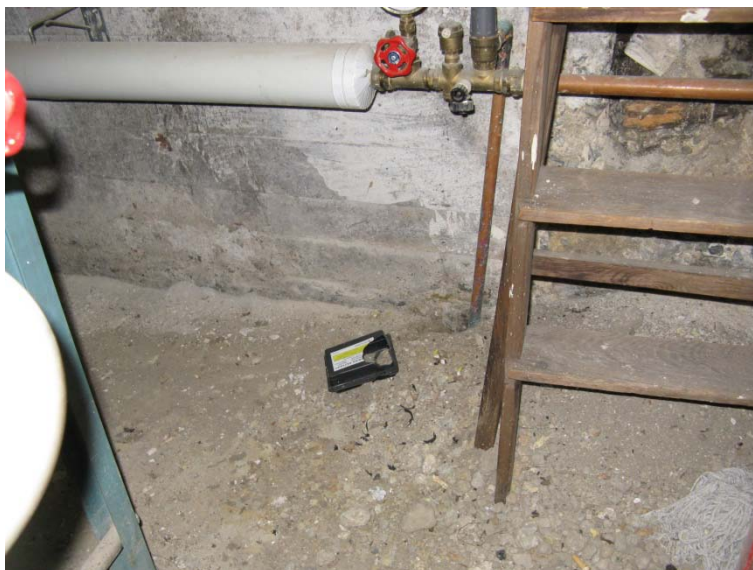
Foto 14

I pannrummet finns spår efter råttor. Under besiktningen upptäcktes även hål i avloppsrör av plast som hade hål orsakat av råttors gnagningar.

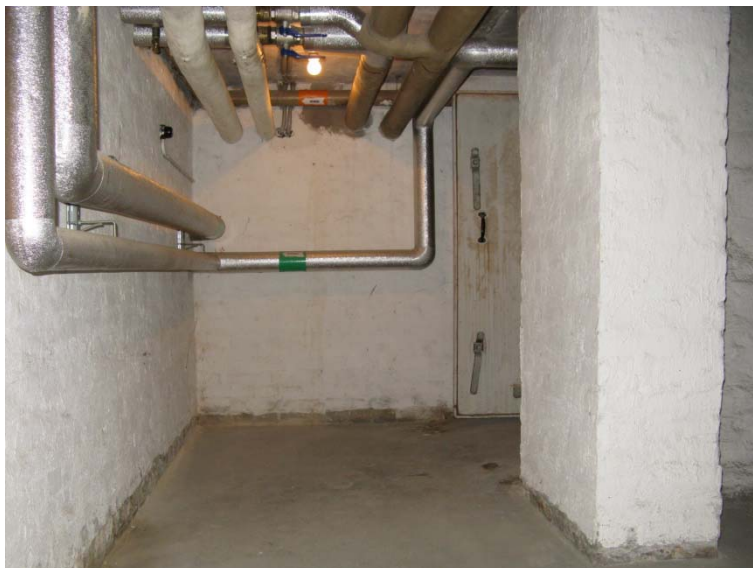
Foto 15

Puts saknas på den nedre delen av tegelväggarna. I murfogen över finns en papp som kapillärbrytande skikt. Bristen är sannolikt orsakad av att det tidvis sker kapilläruppsug av vatten från marken under golven. Skadan kan även vara orsakad av vatten från ovansidan, översvämningar av avloppsvatten via brunnar.

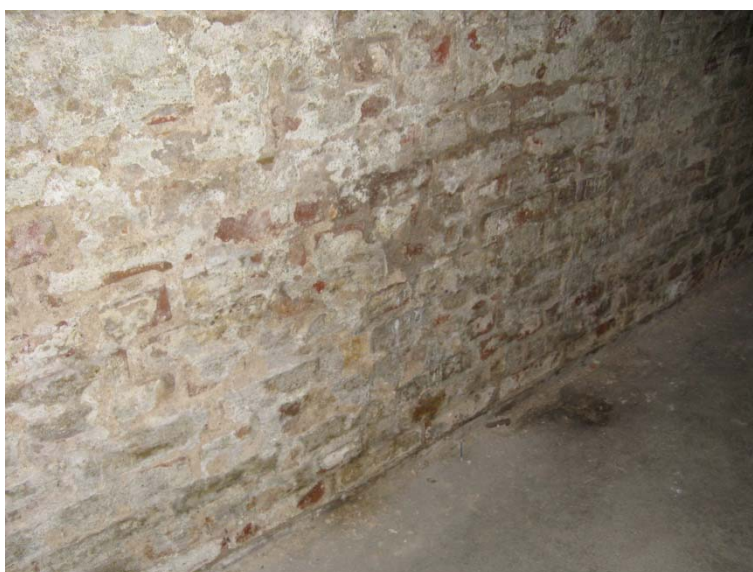
Foto 16

Det finns tegelväggar i källaren som helt saknar puts, vilket tyder på kraftig fuktbelastning i vätskefas. Hög fuktstatus indikerades i dessa väggar. Orsaken till skadan är sannolikt att väggarna är motfyllda med mark och det saknas utvändigt fungerande fuktskydd.

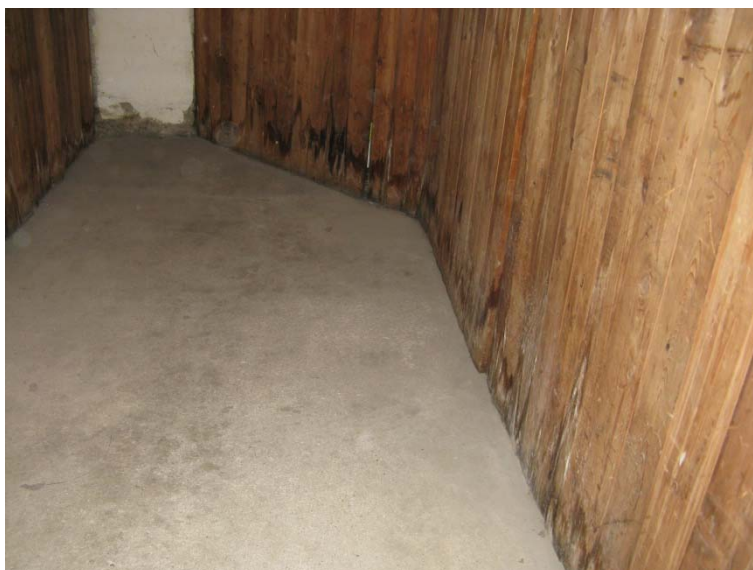
Foto 17

På nedre delen av träväggen finns fuktfläckar, vilket tolkas som att det förekommit översvämningar i källaren. Ingen förhöjd fuktstatus indikerades i fläckarna där virket inte har kontakt med golv eller väggar.

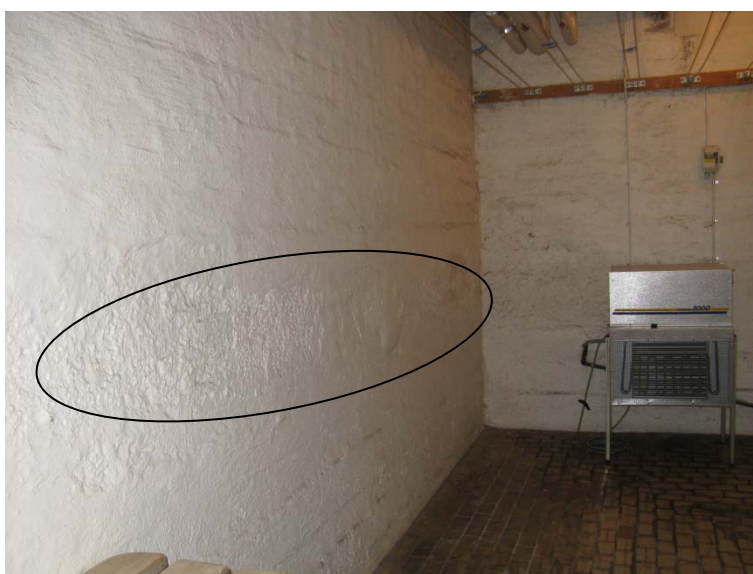
Foto 18

I torkrummet har puts bitvis lossnat från väggarna och den hålls uppe endast av färgen.

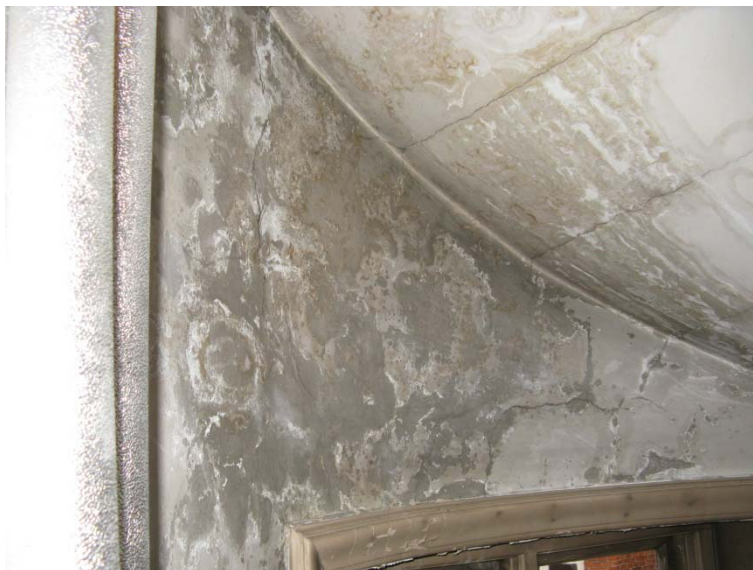
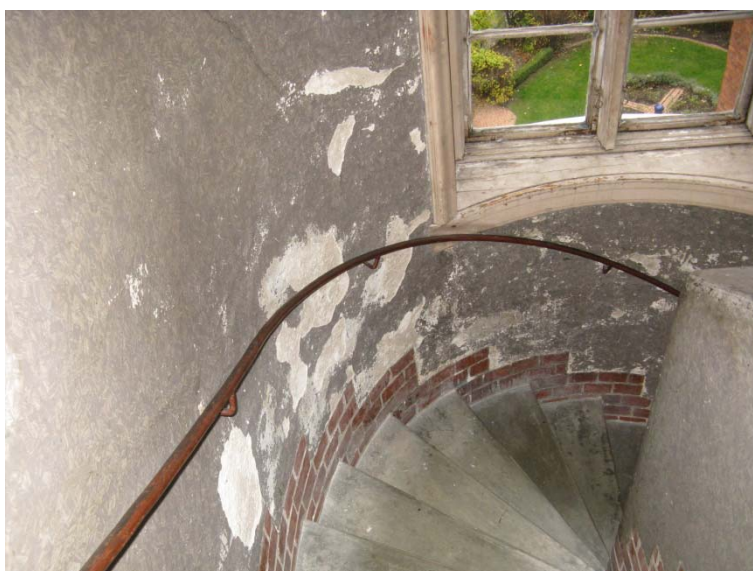
I trapphusen som nås från gården förekommer fuktskador på väggar och trapplöp. Skadornas placeringar tyder på att det regnat in genom öppna fönster. Detta innebär inte att läckaget upphört, men kan vara en indikation på detta.

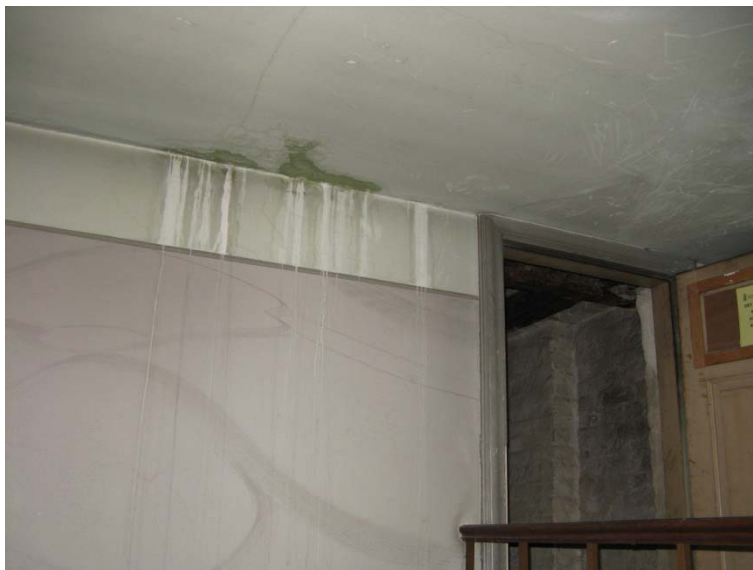
Foto 21

I ett av gårdstrapphusen finns fuktskador i dess övre del. Ingen förhöjd fuktstatus indikerades i skadorna vid besiktningstillfället.

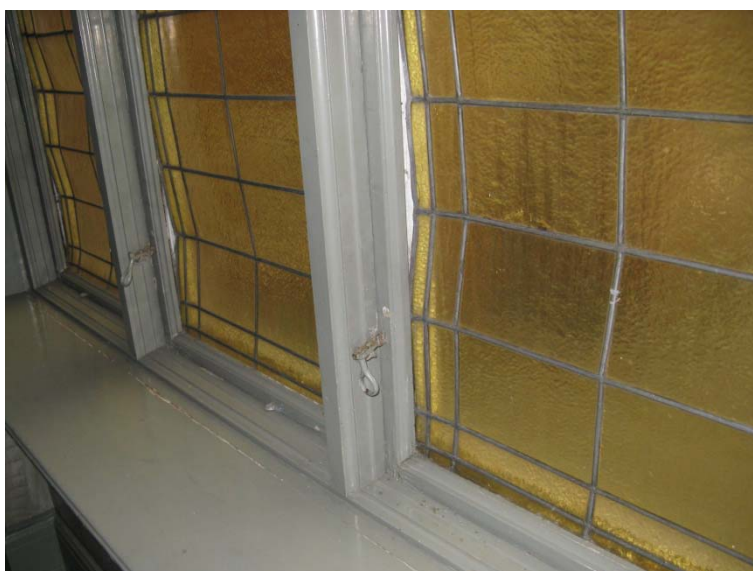
Foto 22

Blyfönstren har skador som framgår av foto 22 nedan.

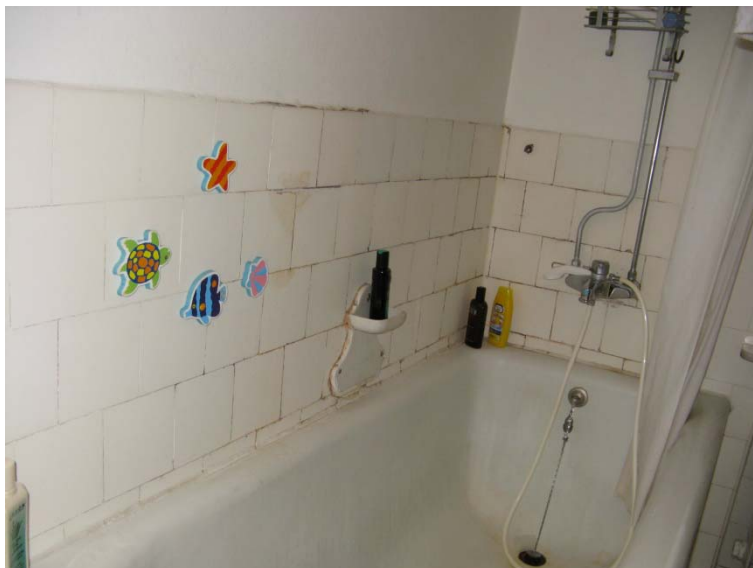
Foto 24

Tätskikten bakom badrummets kakel och klinker är sannolikt gamla och man kan utgå från att det inte uppfyller dagens krav på vattentäta skikt.

Kakel och badkar är remaljerat. Sprickor förekommer i remaljeringen.

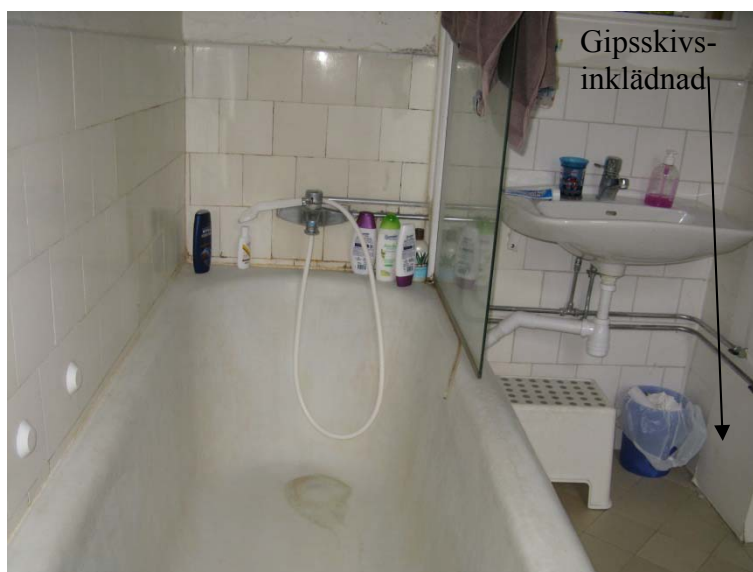
Foto 25

Vid tvättstället finns en gipsinklädnad av en ny stam. Gipsskivorna är endast målade, vilket inte uppfyller dagens krav.

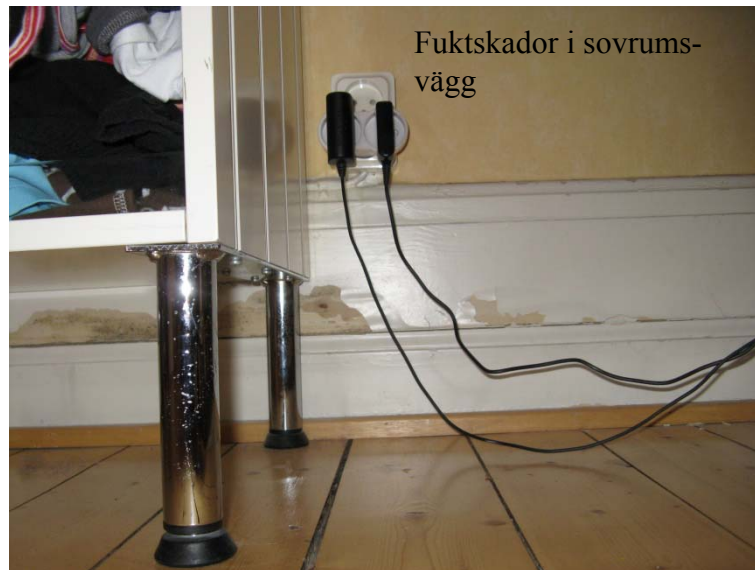
Foto 26

Väggen mot sovrum har fuktskador orsakade av vatten från dusch/bad. Fuktskadorna finns i fotlister och vägg. I väggen förekommer även bom i putsen.
