ENERGIUTREDNING

Brf. BRICKBANDET

STOCKHOLM 2007-06-15 rev 2009-02-04

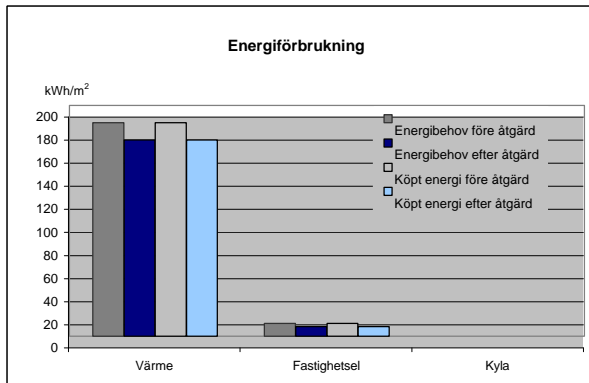
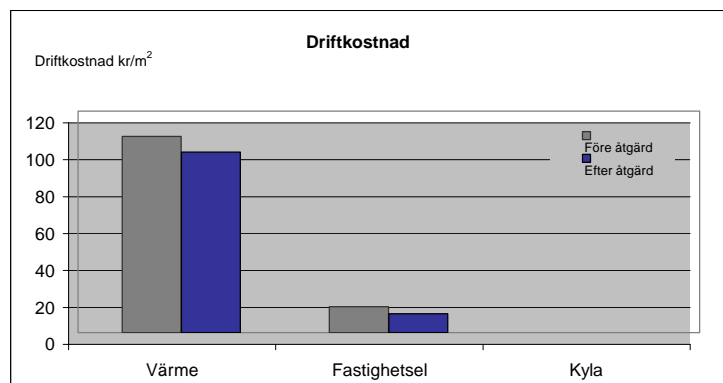
Driftkostnad före åtgärd **4 315 671** kr/år
 Driftkostnad efter åtgärd **3 872 102** kr/år

Din valda lösning ger en merkostnad på **193** kr/m²
 Driftkostnadssänkningen är **12** kr/m² år = 443 570 kr/år Pay off = 15,6 år
 Lägre driftkostnaden ger ett ökat fastighetsvärde på **0,03** %
