A2 Kv. Lindansaren 8
 3 Gatuadress Holländargatan 24
 9 Ägare AB Alfort & Cronholm

Lindansaren 8
Hollandargatan 24

A2 Kv. Lindansaren 9 (f d del av 1)
 3 Gatuadress Holländargatan 26 A
 9 Ägare AB Alfort & Cronholm

A2 Kv Lindansaren 10 (f d del av 1)
 3 Gatuadress Holländargatan 26 B
 9 Ägare AB Alfort & Cronholm

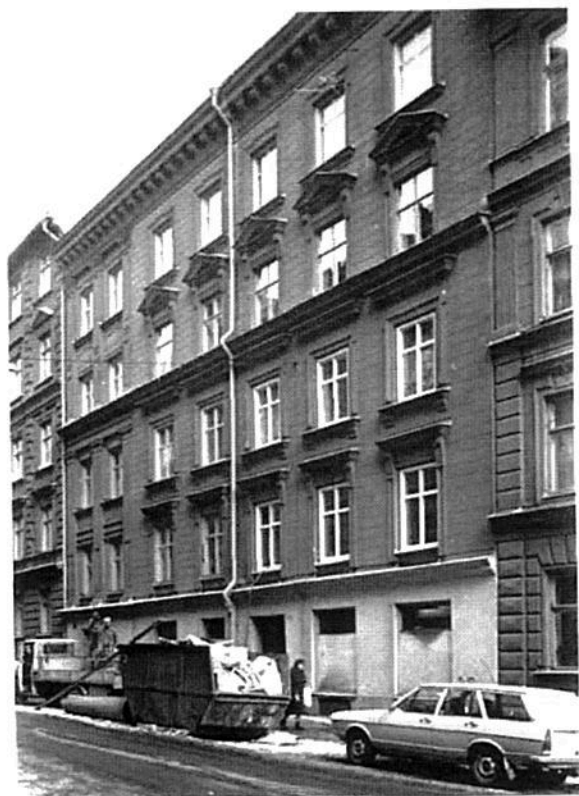
Fl 18403

Exteriör = tillbyggnadsritningen, dock att bv hyvlats. Gröngul aktivan på puterustik, enkla och kopplade fönster med ljusgrå båg; bv gränslad med nyare grön port.

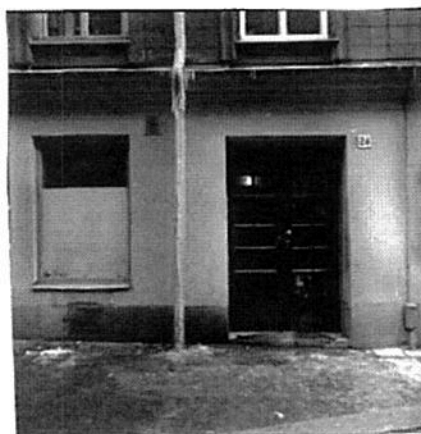
Fl 18362

Portgång: Golv av tilemönstrad konststen, profilerad 40-cm-panel, enkel stucktaklist med tandsnitt. Väggar sekundärmålade med gul multakolorefärg.

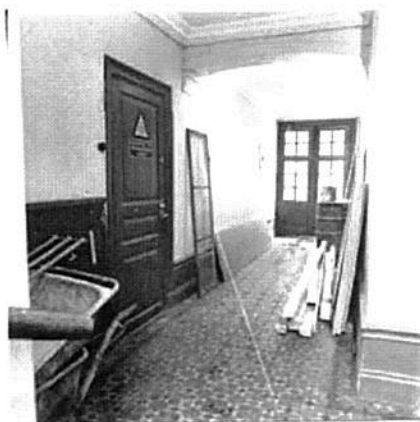
Fl 18363

Entré (24): spröjsad port, golv av mönstrade konststensplattor, sockelpanel och halvfransk enkeldörr grönmålade, väggar gula prickmålade, profilerad taklist och tak vitmålade, ursprungliga gårdsdörrar.

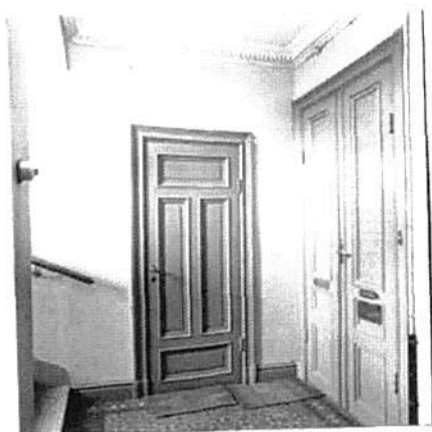
Fl 18367

Trapphus: refflade kalkstenstrappor, spröjsade och välvda trapphusfönster. Vilplanen har två par- och två enkeldörrar.

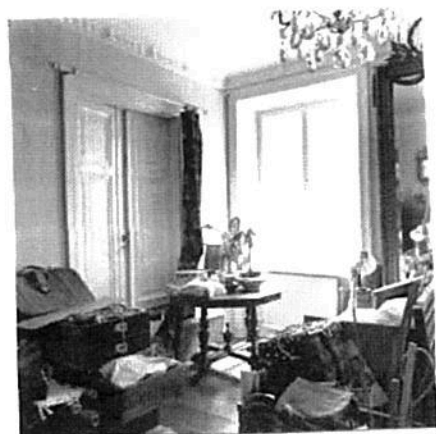
Fl 18365

Sal med sockelpanel, smygpanel i fönster och dörrar, profilerad taklist och takrosett.

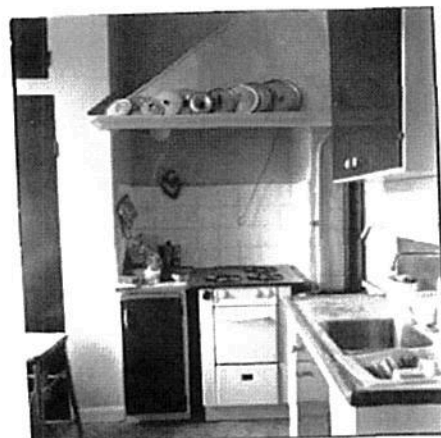
Fl 18366

Kök ihopslaget med jungfrualkov har ursprunglig fönsterbänk och spiskåpa i övrigt nyare skåp och diskbänk, gasspis.

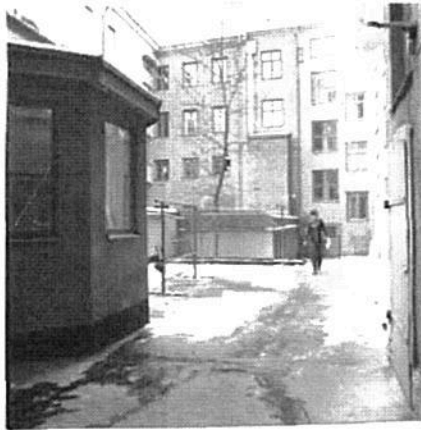
Fi 18364

Asfalterad. Trappa till 21. II: 1 vån putsad byggnad med plåttak.

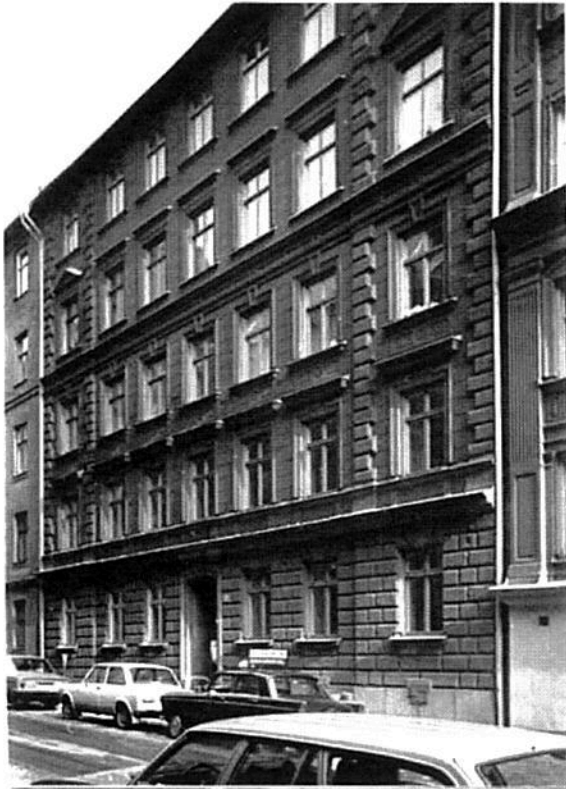
Fi 18404

vån	fasadmateri- al	färg	gärdsfasad	tak	övrigt.
Hus I	5	brungul rikt nu sprutad	profilerad puts	gul slätputs		Urspr fasad. Utskjutande pro- filerad trätak- stol.
II						Nya fönster 4-de- lade.
III

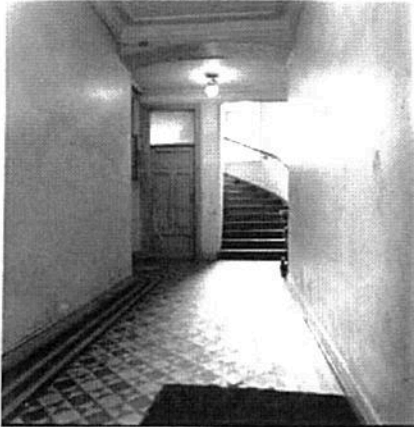
Fi 18358

Entré i två plan: ursprunglig skulpterad port, golv å nedre plan i gul och brun konststen, refflade kalkstenstrappsteg, golv å övre plan av sintrade plattor i gult, rött, gråbrunt och svart. Profilerad fotlist och ursprungliga profilerade pardörrar glasade med pressglas, snickerier gråmålade. Taklist och tak vitt. Armatur av slipat glas.

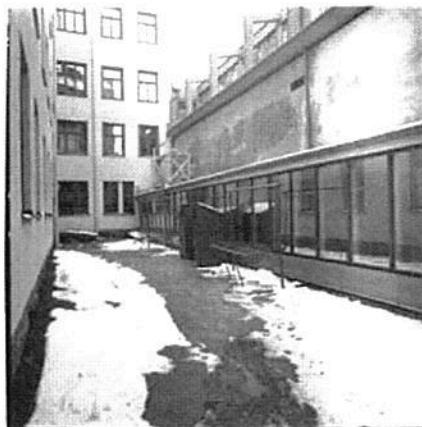
Fi 18360

B4 Gårdsmiljö el trädgård: asfalterad, lanternin. Glasad gårdsgång i 1 vån med plåt-
tak.

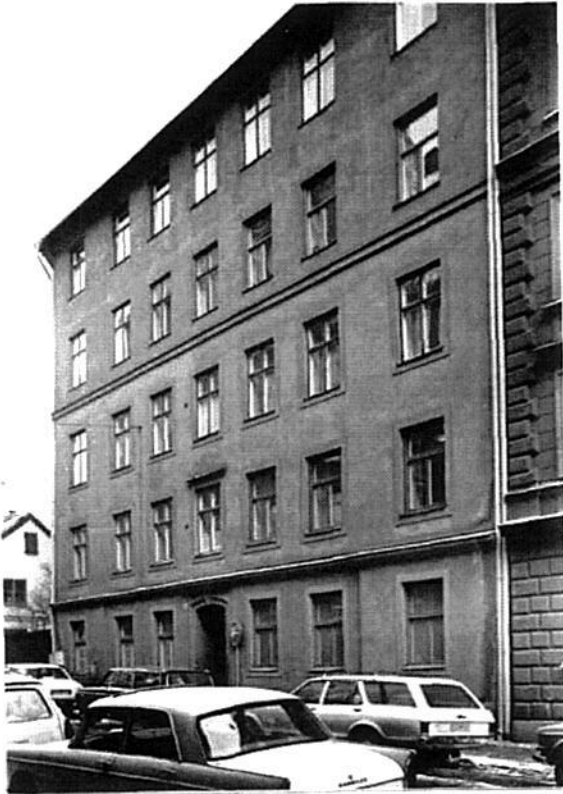
Fi 18405

vån	fasadmateri- al	färg	gårdsfasad	tak	övrigt
Hus I	5	ockra ädelputs släta omfattningar/i slätputs	'bv grov med övrigt	gul slätputs (nymålad)	grå plåt	Utskjutande profi- lerad trätakstol. Delvis nya fön- ster.
II						
III

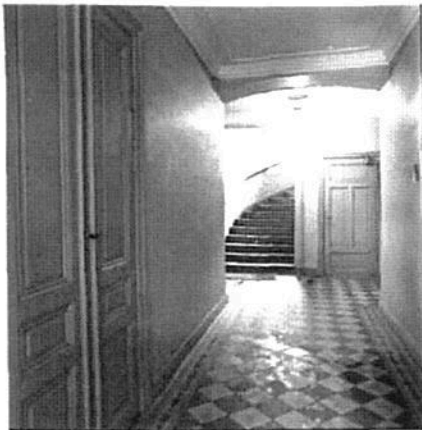
Fi 18349

Entré (26 B): ursprunglig port och portal, diagonalrutat golv i svart och vit konststen, mönstrad bård, profilerad fotlist och ursprungliga fyllningsdörrar (enkel- och par-) gråmålade (urspr rödådrade), grå prickmålade väggar, tak och taklist vitt.

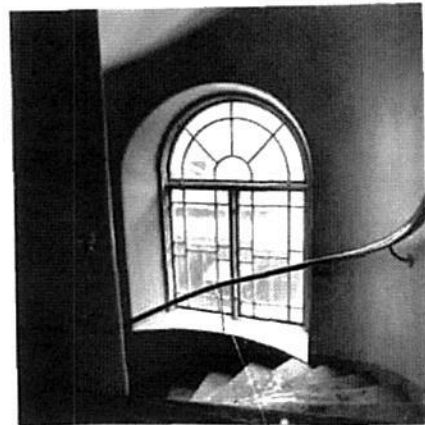
Fi 18351

Trapphus: grå konststenstrappor, utsirade och glasade pardörrar med delvis etsat glas, delvis pressat glas, välvda och spröjsade trapphusfönster.

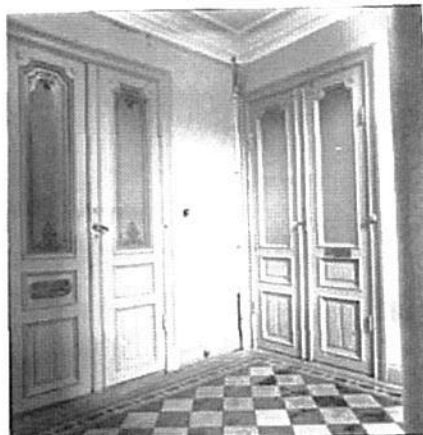
Fi 18350

Vilplan: som entré förutom mittrosett och äldre armatur i plåt och slipat glas.

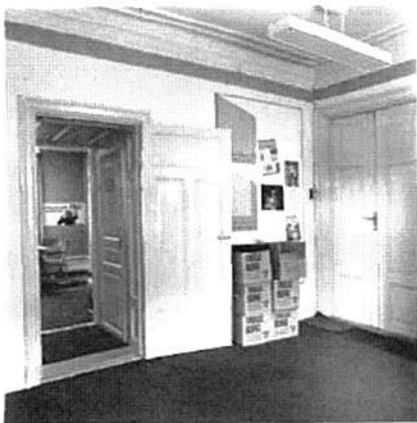
Fi 18352

Elvärme. Ursprungliga pardörrar och enkeldörrar.

Kontor, 1 tr, interiör m dörrar

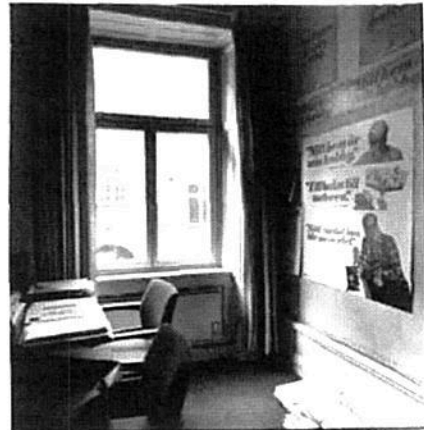
Fi 18353

Rum med heltäckande matta, sockelpanel, bred taklist, profilerad mittrosett, bröst- och smygpanel i fönstren, smygpanel i dörröppning.

" smygpanel i fönster
o sockelpanel

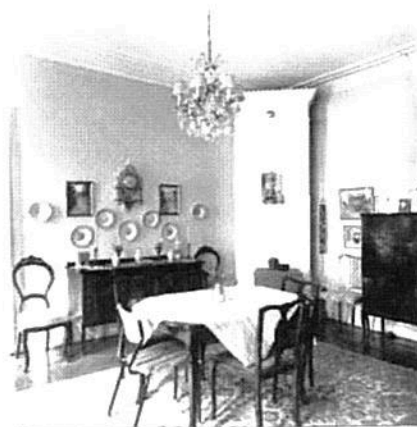
Fi 18354

Takrosett i salen.

Lägenhet 2 tr, sal med
kakelugn

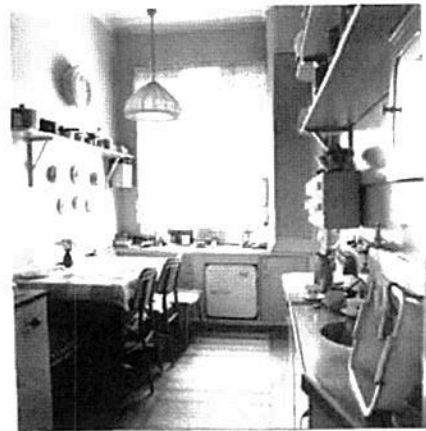
Fi 18355

Kök med gas- och vedspis med klinker framför, äldre skåp, rostfri diskbänk, släta dörrar, öppna hyllor.

" kök mot fönster
Gård

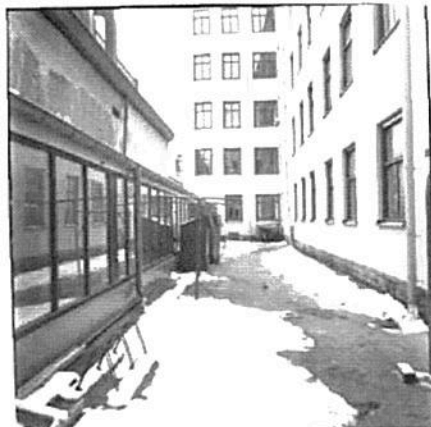
Fi 18356

B4 Gårdsmiljö el trädgård: asfalterad, lanternin. Glasad gårdsgång i 1 vån med plåt-
 tak.
